# 東京ガスライフバル荒川リフォーム施工事例

タイトル **J邸床改修工事** 竣工日 **2010/6/17**  
 営業担当 **山下** プラン担当 **山下** 施工担当 **佐藤勉、小林仁**

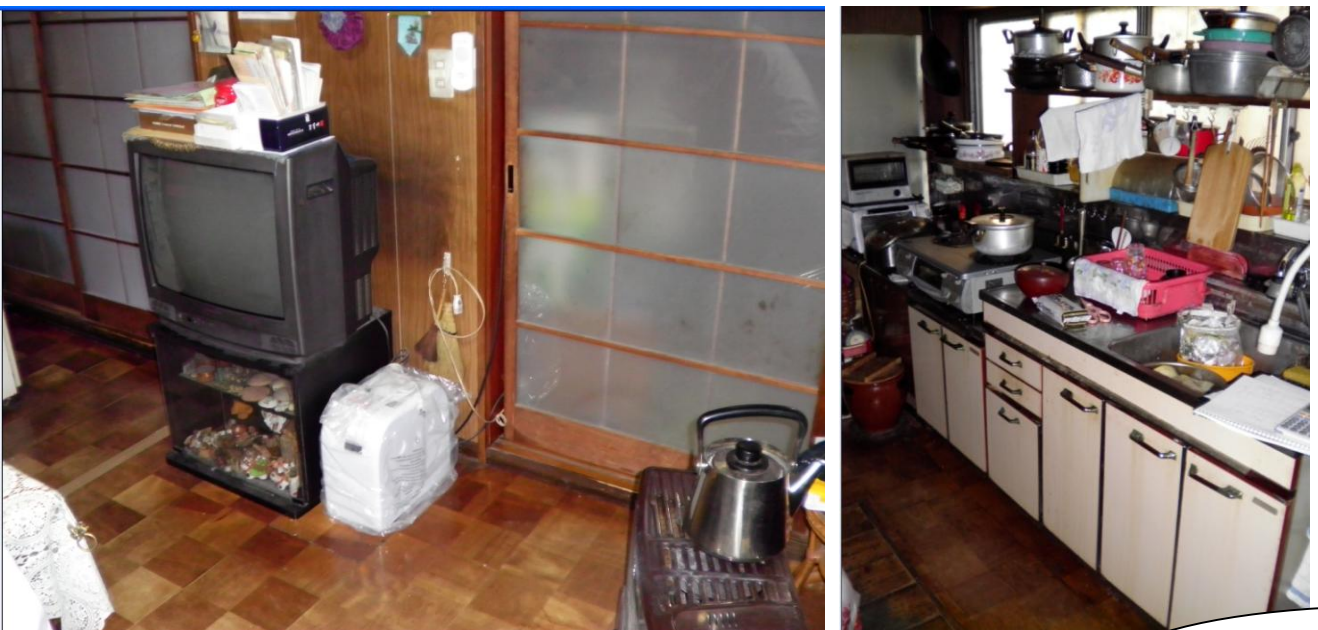
## リフォーム前

建築当初の排水管が、床下内部で破損し排水の改修の御依頼を頂きました。現場調査の結果、排水管の入替には床の改修が必要であり 今回床暖房とシステムキッチンの入替も同時工事で、御提案させて頂きました。

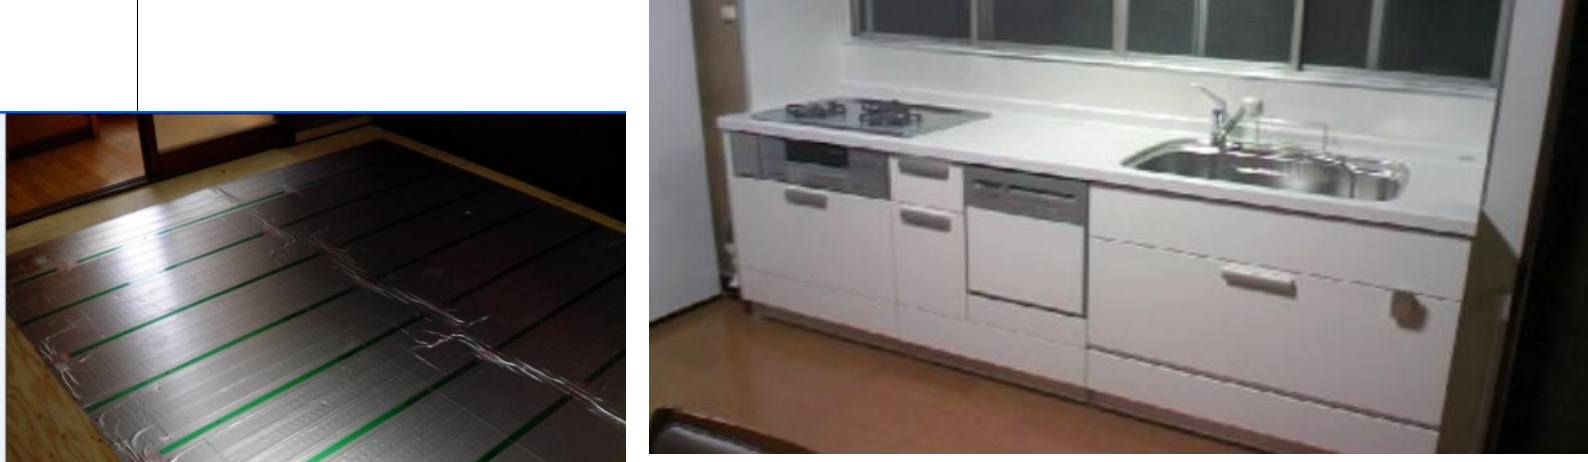
## リフォーム後

全て引出し収納としました

- 1 既存排水管リング、キッチン部分入替工事
- 2 既存床材撤去、床下地、床材改修
- 3 ガス温水式床暖房：温水マット敷設 2枚
- 4 既存流し台セット撤去、システムキッチン；アミイを採用

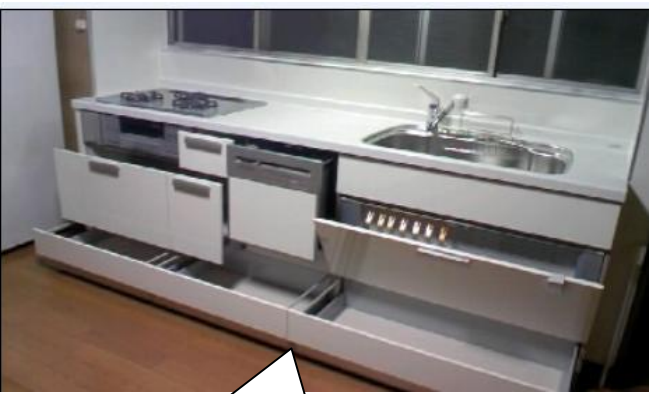
床暖房用温水マットリビング部分

床暖房用温水マットキッチン部分

採用機種一覧					
温水式床暖房	IFM-12EBSK2424、IFM-12CBSK0618				
システムキッチン	サンウエーブ サンバリエ アミイ		ビルトインコンロ：HR-P873D-XABHR		
データ					
所在地	東京都 荒川区	築後年数	45年	施工期間	10日間
該当工事面積	41 m <sup>2</sup> / 総工事床面積	19 m <sup>2</sup>	該当部分工事費	197 万円 / 総工事	197 万円
居住者構成	15歳以上65歳未満 人、65歳以上： 2 人、15歳未満： 人、ペット：
